Interpretazione dell'intervento di consolidamento di volte della cripta di S. Maria Novella a Firenze a cura del Prof. Ing. Andrea Chiarugi

Atti del Workshop **Safe Monuments 2014**

INTERPRETAZIONE DELL'INTERVENTO DI CONSOLIDAMENTO DI VOLTE DELLA CRIPTA DI S. MARIA NOVELLA A FIRENZE A CURA DEL PROF. ING. ANDREA CHIARUGI

Gloria Terenzi, Paolo Spinelli, Luca Salvatori

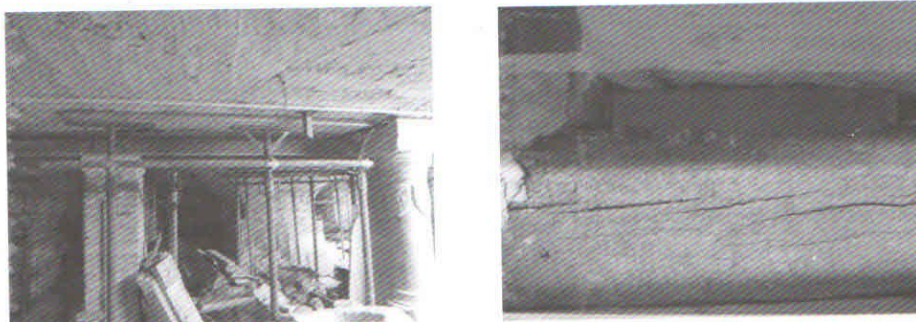
Figura 6. Dettaglio fotografico dell'architettura realizzata mediante coppie di putrelle e della trave di legno

Sulla pianta in Fig. 5 sono riquadrate le due serie di sostegni aggiunti in epoche più recenti, comunque antecedenti l'inizio dei lavori di consolidamento, caratterizzate da pilastri in mattoni di dimensioni 55 cm x 55 cm ed architravi realizzate con coppie di putrelle metalliche o travi in legno (Fig. 6).

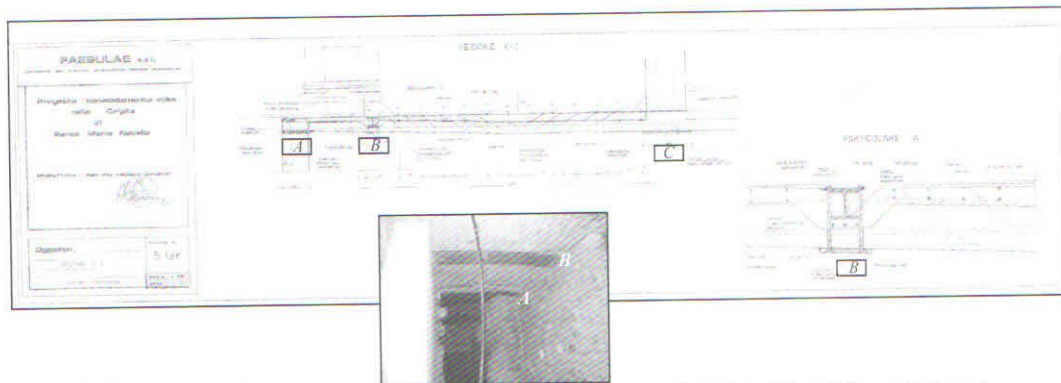
Figura 9. Tavola progettuale dell'intervento sulle volte sottostanti la navata laterale: sezione CC e particolare A

L'intervento è consistito nella predisposizione di una piastra metallica di sospensione, indicata con la lettera C sulla pianta in Fig. 5 e nella sezione in Fig. 9, avente uno spessore di 25 mm e larghezza 1200 mm, sagomata come l'intradosso dell'arcone ove è stata posta, ed ancorata ad un cordolo in copertura mediante 8 trefoli da 6/10" disposti su due file sfalsate secondo lo schema mostrato nel dettaglio in Fig. 10, nonché lateralmente con barre quadrate 40 mm x 40 mm. Per la messa in opera dei trefoli, del tipo Dyform, sono state realizzate delle perforazioni di circa 18 m nello spessore della stessa parete, 4 verticali e 4 leggermente inclinate per evitare la finestra soprastante. I trefoli sono stati mantenuti scorrevoli all'interno di un tubo di polietilene rigido, internamente lubrificato. In Fig. 11 viene mostrata la disposizione delle perforazioni per la cui esecuzione, da parte dell'Impresa specializzata Bardin, è stata necessaria un'estrema attenzione tenendo conto che i due pavimenti della sacrestia e della navata laterale sono posti a quote differenti con un dislivello di circa 43 cm e che, procedendo dalla parte inferiore della parete al disopra dell'arco fin verso quella centrale del paramento, si trovano lateralmente due incavi nello spessore, aventi dimensioni di circa 1,5 m x 2,5 m, nei quali sono alloggiati i confessionali, un altare in marmo del 1802, dedicato ad Anna Pandolfini, con basamento a gradini in pietra serena realizzato tra le due aperture e la "Visione di San Giacinto", dipinto risalente al 1596, attribuito ad Alessandro Allori (Fig. 11). Tenendo conto del pregio degli arredi adiacenti alla parete, il consolidamento della muratura nella zona coinvolta dalle perforazioni longitudinali è stato pertanto realizzato mediante ulteriori perforazioni trasversali, passanti ove non fossero presenti gli affreschi, non passanti altrimenti, in
